Archeo-rapport 163

Het archeologisch vooronderzoek aan de Naamsestraat-Verkortingstraat te Leuven

**Kessel-Lo, 2013
Studiebureau Archeologie bvba**

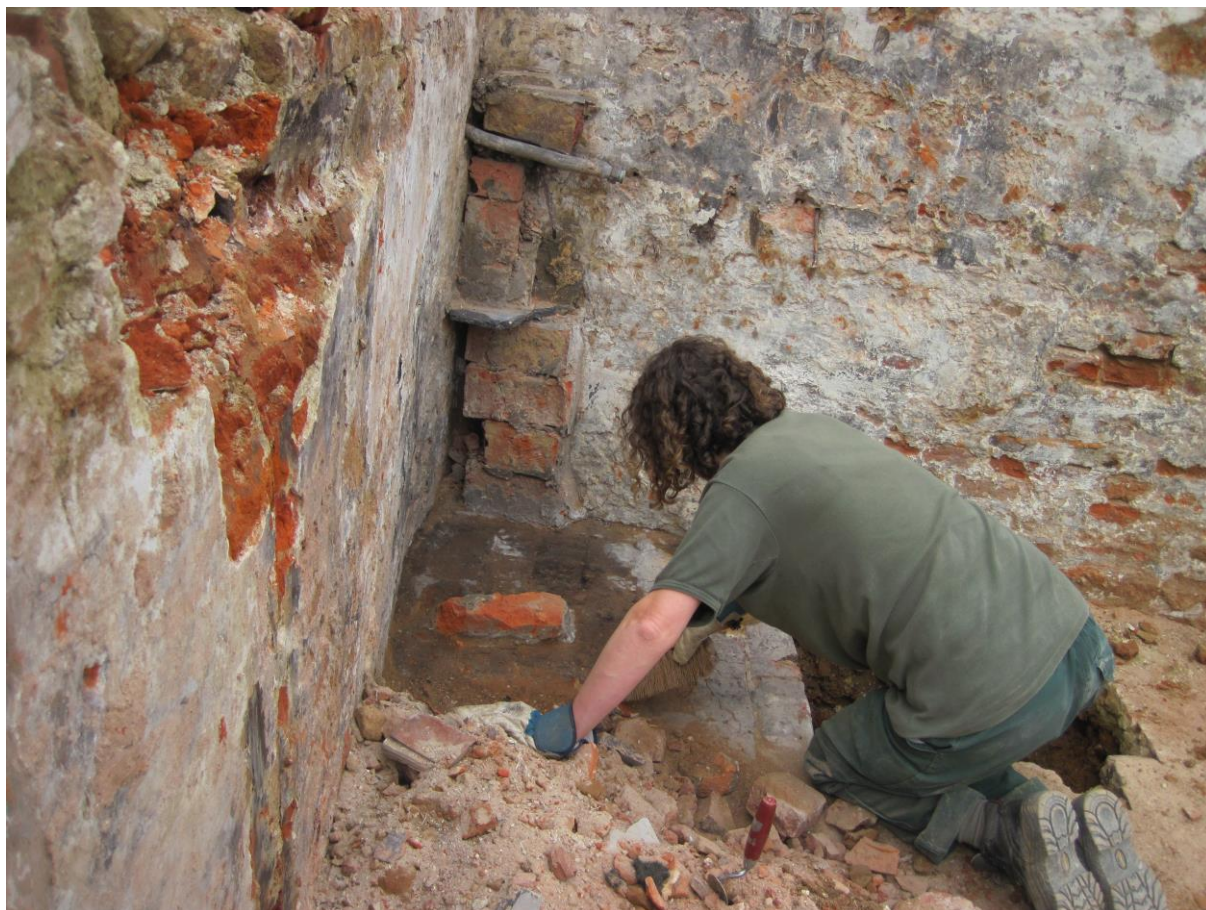
Fig. 2.1: Opkuisen van één van de proefputjes in de kelders.

Er dienden in de 7 aanwezige kelders proefputjes van 0,5 x 0,5 m gegraven te worden om na te gaan of er oudere fasen aanwezig waren (fig. 2.1). Daarnaast dienden ook 4 proefputten van 4 m² buiten de kelderzones te worden gegraven. De inplanting van deze proefputten werd bepaald in samenspraak met Onroerend Erfgoed en was afhankelijk van de resultaten van het bureauonderzoek. Eén van de proefputten werd, in samenspraak, uitgebreid tot een proefsleuf.

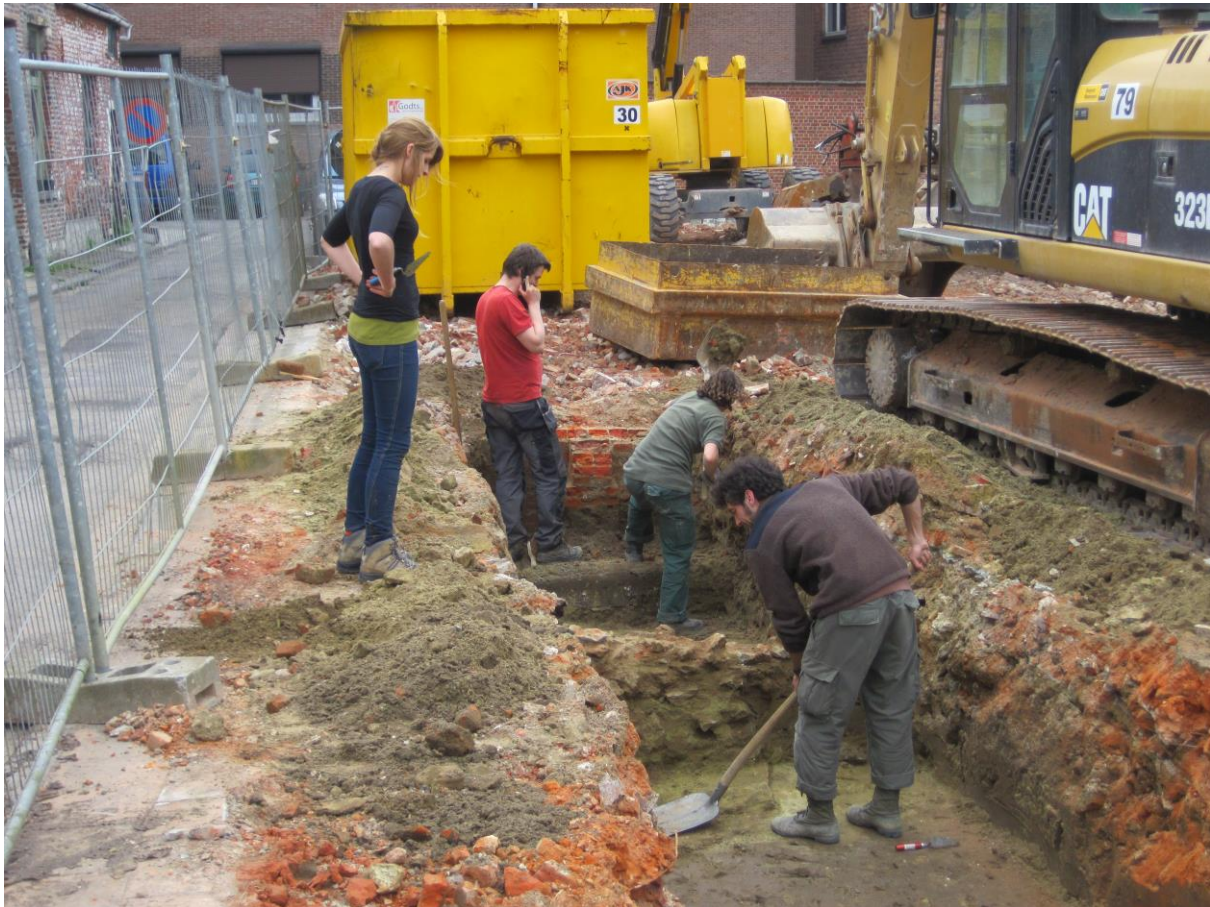
Fig. 2.2: Opkuisen van de proefsleuf langsheen de Verkortingstraat.

De aanwezige sporen werden opgeschaafd, gefotografeerd en beschreven (fig. 2.2). Enkele sporen werden gecoupeerd om de diepte, aard en de bewaringstoestand van de sporen te achterhalen. Van de gecoupeerde sporen werden, indien antropogeen, digitale coupetekeningen gemaakt. Vondsten werden per spoor en eventueel per laag ingezameld.

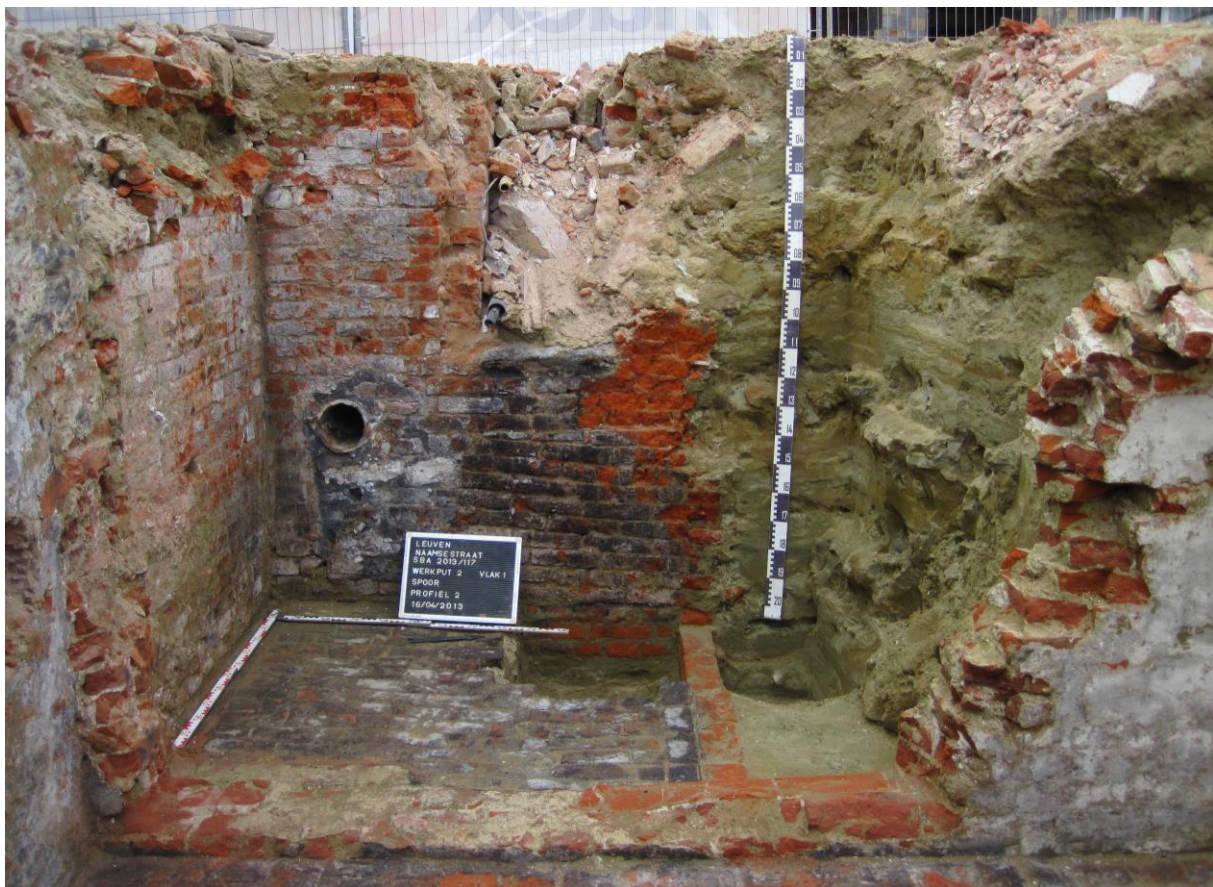
Fig. 4.2: Referentieprofiel 1.

Het onderzoek in de kelder van Naamsestraat 181 (referentieprofiel 1), waarbij bij de sloopwerken een deel van een muur verdwenen was, leverde een goed beeld op van de eerste zone. Vastgesteld kon worden dat de volledige bodemopbouw verdwenen was en dat vrijwel onmiddellijk het tertiair zand dagzoomde (vanaf 5 cm diepte) (fig. 4.2). Op een diepte van 50 cm onder het huidige maaiveld bevonden zich de eerste banken in zandsteen. Ook op een diepte van 120-140 en 180-200 cm werden banken zandsteen aangetroffen. Gelet op deze stabiele bodem, zijn de funderingen van de betreffende kelder ook slechts 2 stenen dieper dan de keldervloer. Een gelijkaardige situatie was trouwens ook terug te vinden bij de 17^{de}-eeuwse kelders die werden opgegraven op het Fochplein. Heel de zones langs de Naamsestraat vertoonde eenzelfde bodemopbouw. In de kelders van Naamsestraat 181 en 183 bevond zich direct onder de keldervloer de natuurlijke bodem. Dit kon ook worden vastgesteld in de kelder van het hoekpand aan de Naamsestraat-Verkortingsstraat. In de kelders van Naamsestraat 177 en 179 bevond zich onder de vloer eerst nog een puinpakket dat voornamelijk bestond uit baksteen en de verschepte natuurlijke bodem (o.a. met veel brokken zandsteen) (fig. 4.3). Toch hoeven deze puinpakketten niet te wijzen op een oudere bouwfase, maar kunnen deze kuilen verklaard worden als plaatselijke ontginningskuilen voor ofwel bouw materiaal (zandsteen) ofwel het zand voor in de mortel (tot enkele tientallen jaren geleden gebeurde de ontginning van deze zanden in de ruimere omgeving nog op een grote schaal). Enkel in proefput 6 (op perceel 491k) kon de aanwezigheid van een ca. 40 cm dikke laag teelaarde vastgesteld worden (fig. 4.4), die dan nog zwaar verstoord was. Het is zeer duidelijk dat deze zone in het verleden, weliswaar de helling volgend, werd afgetopt en genivelleerd. Een stratigrafische complexiteit in bijna onbestaande.

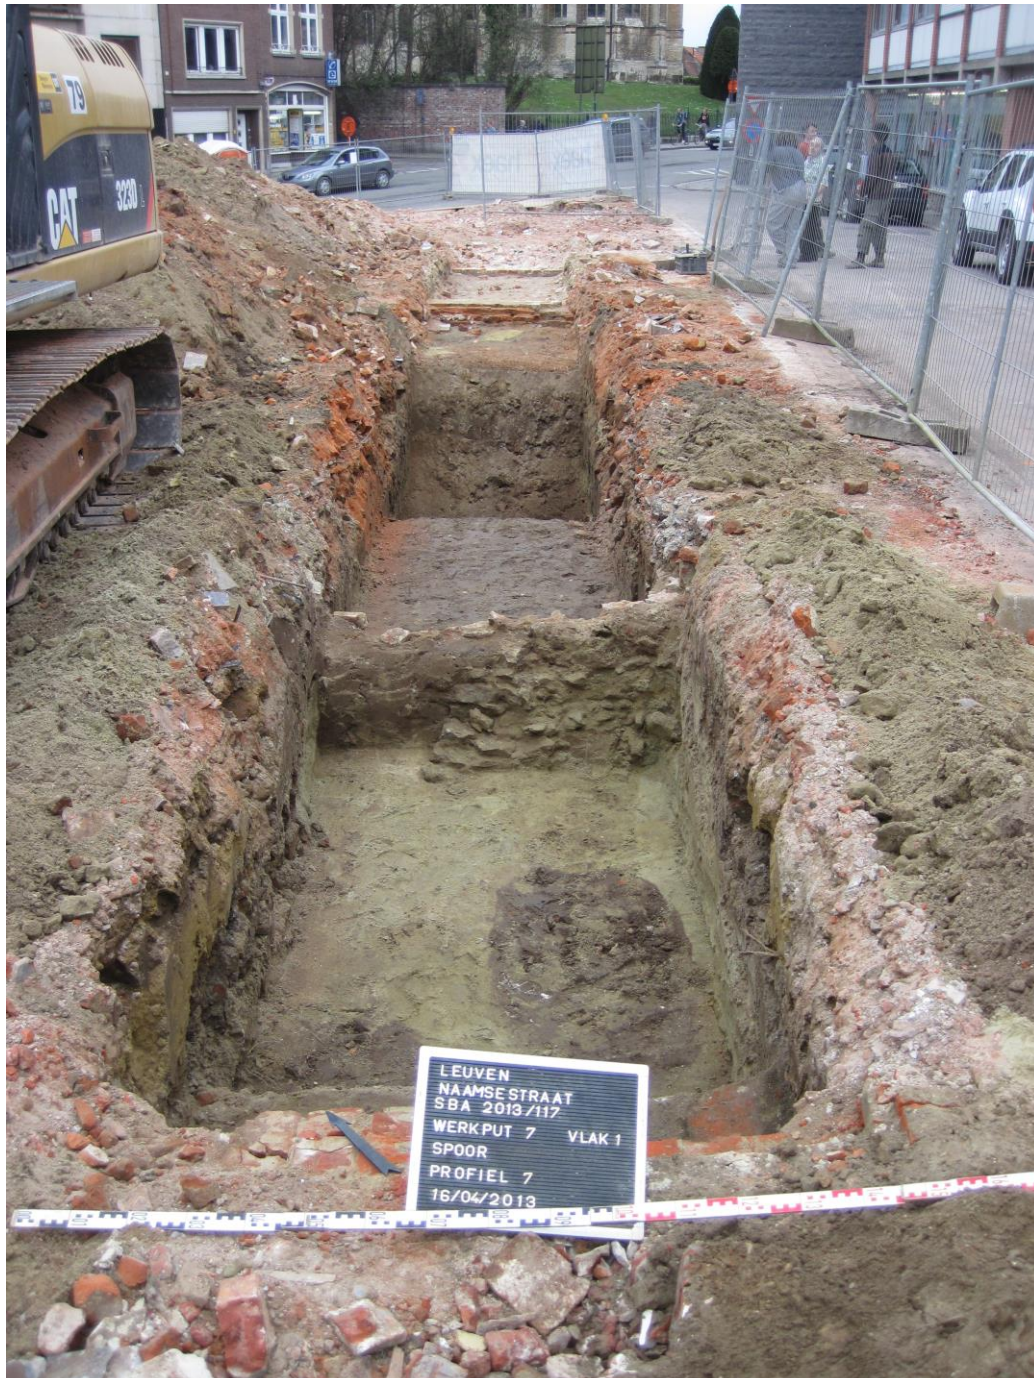
Fig. 4.5: Zicht op de proefsleuf langs de Verkortingstraat.

De terreinopbouw langs de Verkortingstraat verschilde van die aan de Naamsestraat. In tegenstelling tot wat verwacht kon worden, aangezien dit deel hoger lag op het terrein, bevond de natuurlijke bodem zich hier veel dieper. In de proefsleuf langs de Verkortingstraat werd de natuurlijke bodem slechts op enkele plaatsen relatief (ca. 70 cm onder het huidige maaiveld) aangetroffen (fig. 4.5).

Ten slotte werd langs de Verkortingstraat ook een kleine proefsleuf aangelegd (fig. 4.5 en 4.11). Deze sleuf startte tegen de kelder van Verkortingstraat 10 en liep door tot in het puinpakket dat zich in de kelder van Verkortingstraat 2 bevond. De meeste sporen die hier werden aangetroffen (sporen 8, 10-11, 14 en 16-17) hebben betrekking op de muren van de recent afgebroken arbeidershuisjes. Tussen deze muren bevonden zich enkele zeer grote verstoringen (o.a. spoor 9 en 12), zodat slechts in beperkte mate de natuurlijke bodem werd aangetroffen. Enkel in het deel tegen de kelder van Verkortingstraat 10 bevond deze zich niet zo diep. Het hier aanwezige spoor (spoor 15) had een ovale vorm met een bruine vulling, maar bleek na het couperen slechts enkele cm diep te zijn (fig. 4.23).

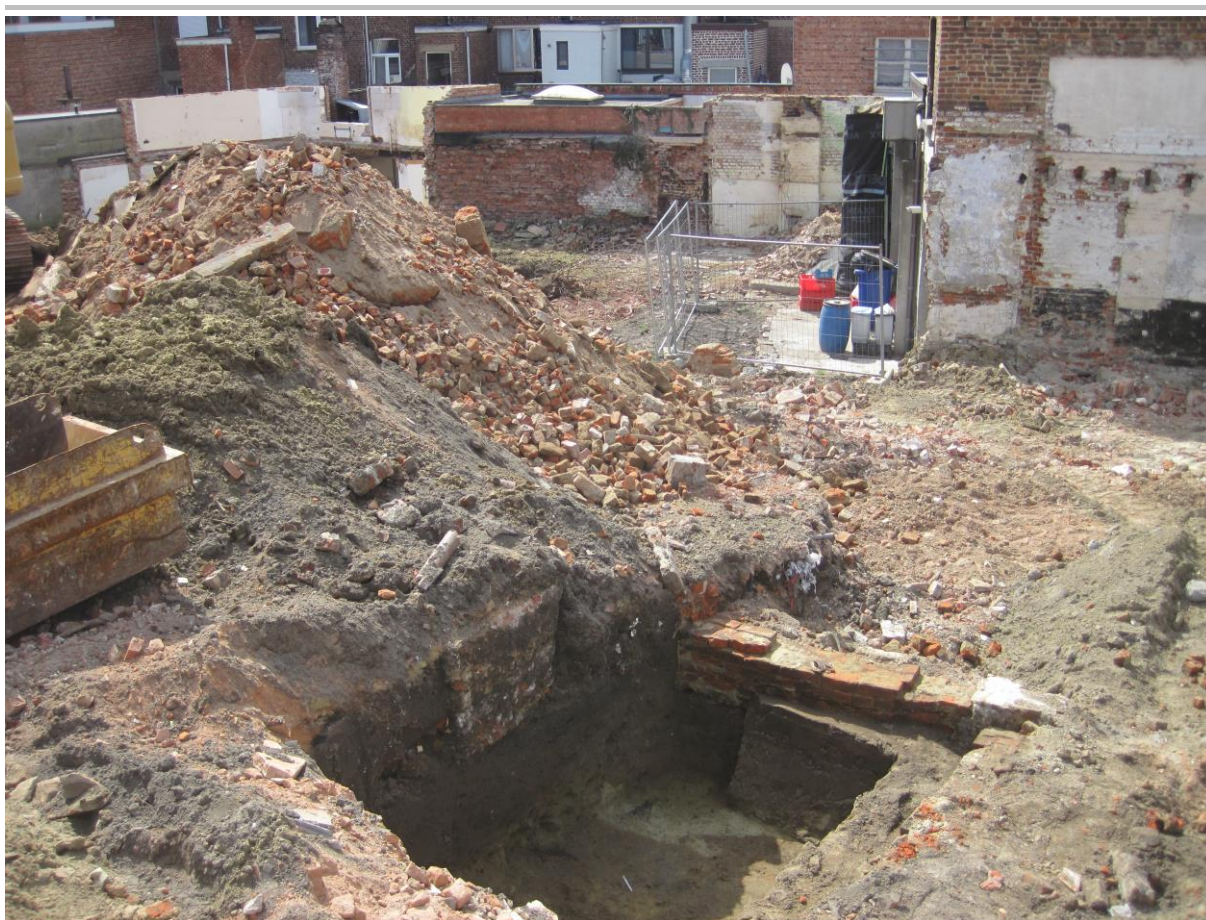
Fig. 4.6: Proefput op de overgang tussen de twee zones.

Proefput 8, op de overgang tussen de huizen aan de Naamsestraat en de huizen aan de Verkortingstraat, toont ook duidelijk aan dat de zone langs de Verkortingstraat veel verstoringen vertoont en dat het terrein aan deze kant opgehoogd werd, tegen een scheidsmuur (fig. 4.6).

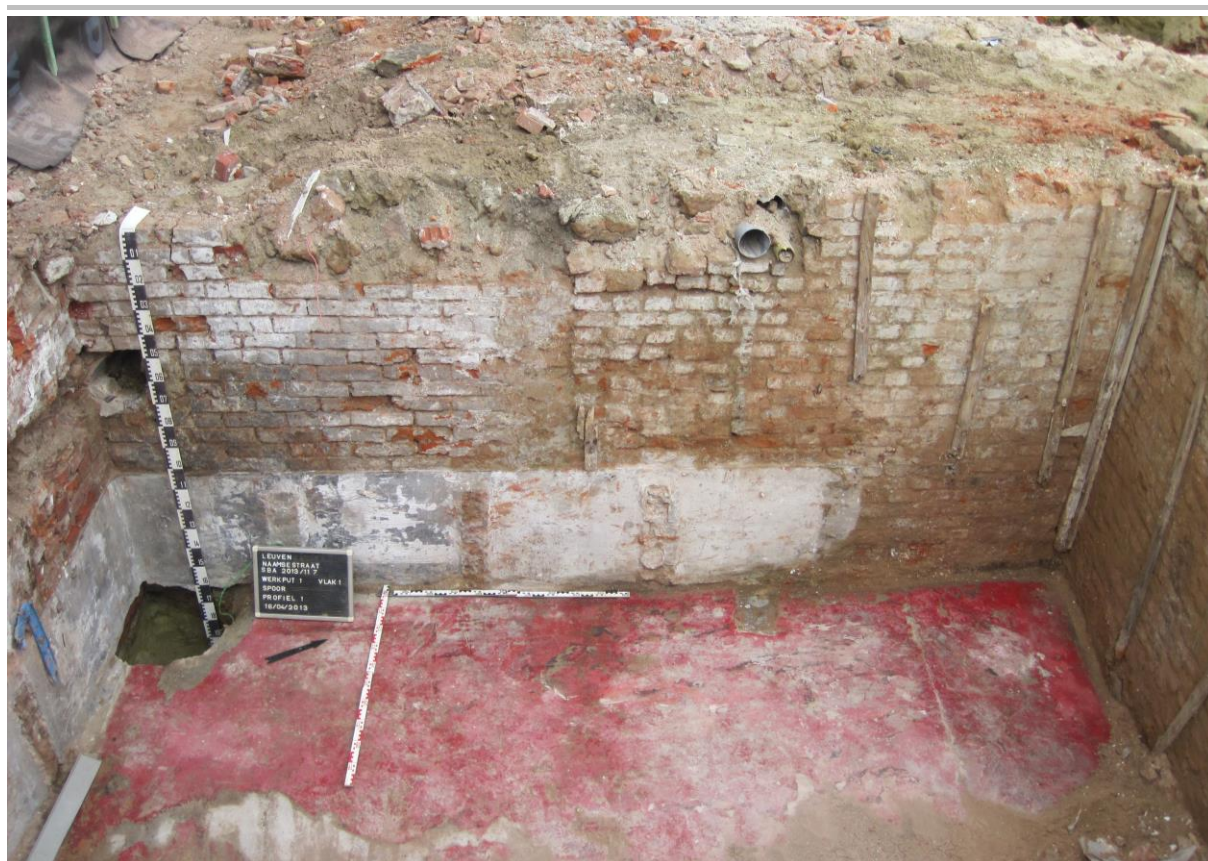
Fig. 4.12: Zicht op de kelder van Naamsestraat 183.

In de kelder van Naamsestraat 183 (fig. 4.8) lag een betonnen vloer. Onmiddellijk hieronder bevond zich de natuurlijke bodem (fig. 4.12).

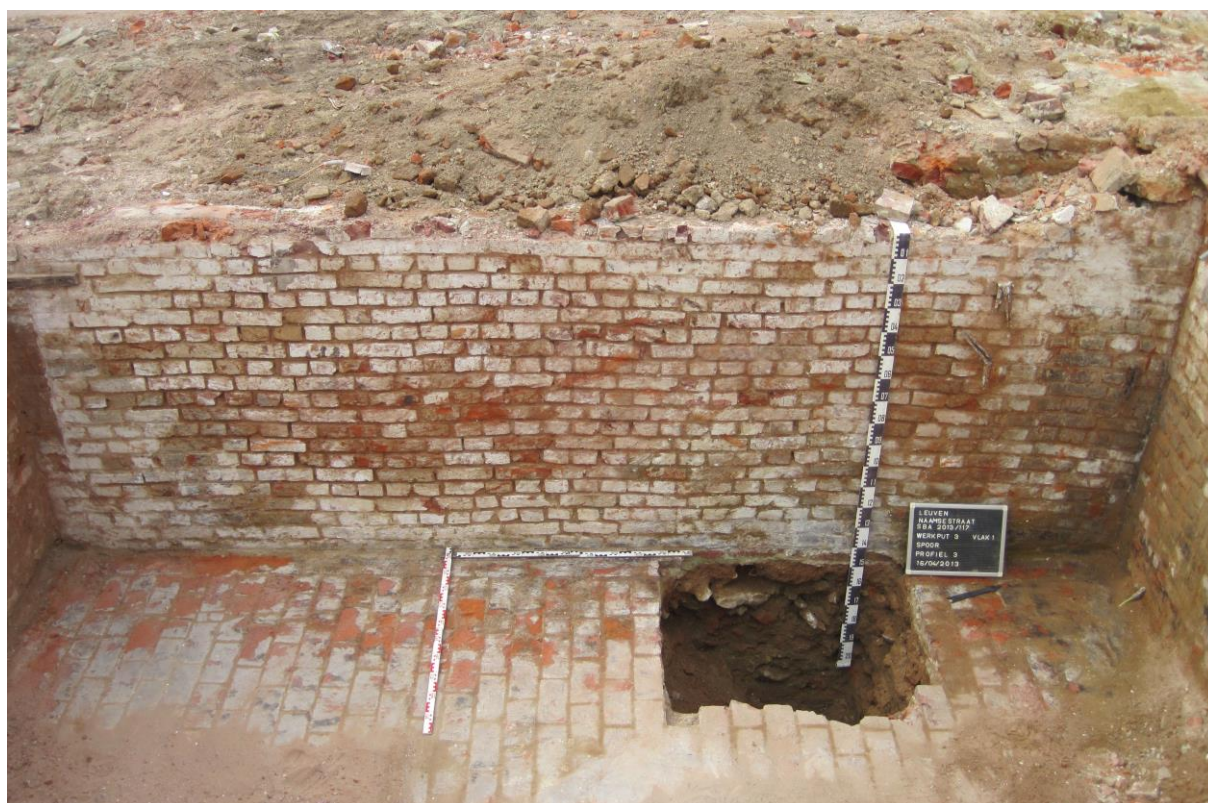
Fig. 4.13: Zicht op de kelder van Naamsestraat 179.

Onder de keldervloer van Naamsestraat 179 (fig. 4.8) werd een puinpakket vastgesteld (fig. 4.13). In dit puinpakket bevond zich baksteenpuin, maar ook veel brokken zandsteen. Direct onder de vloer werd ook wat dierlijk bot aangetroffen (dat niet nader gedetermineerd werd) en roodbakkend aardewerk dat in de 18^{de} eeuw te dateren was.

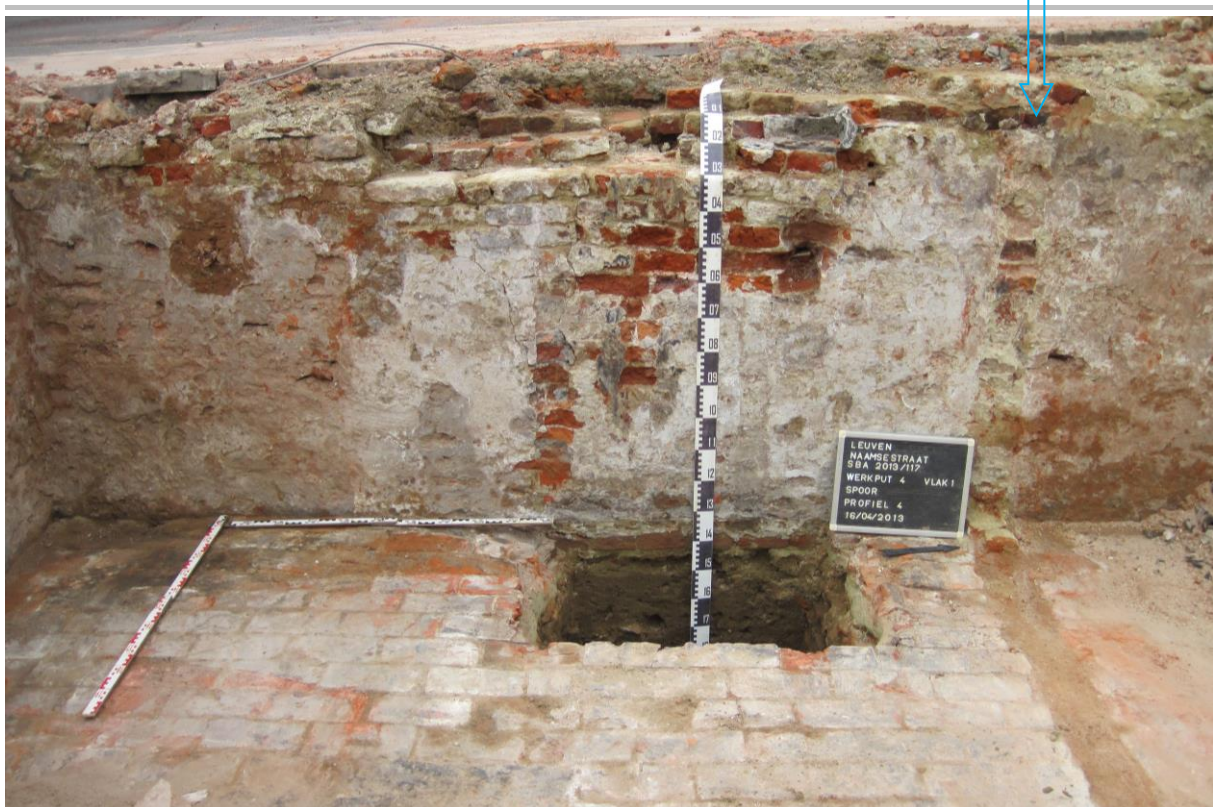
Fig. 4.14: Zicht op de kelder van Naamsestraat 177. De pijl duidt de locatie aan van de verdwenen scheidingmuur.

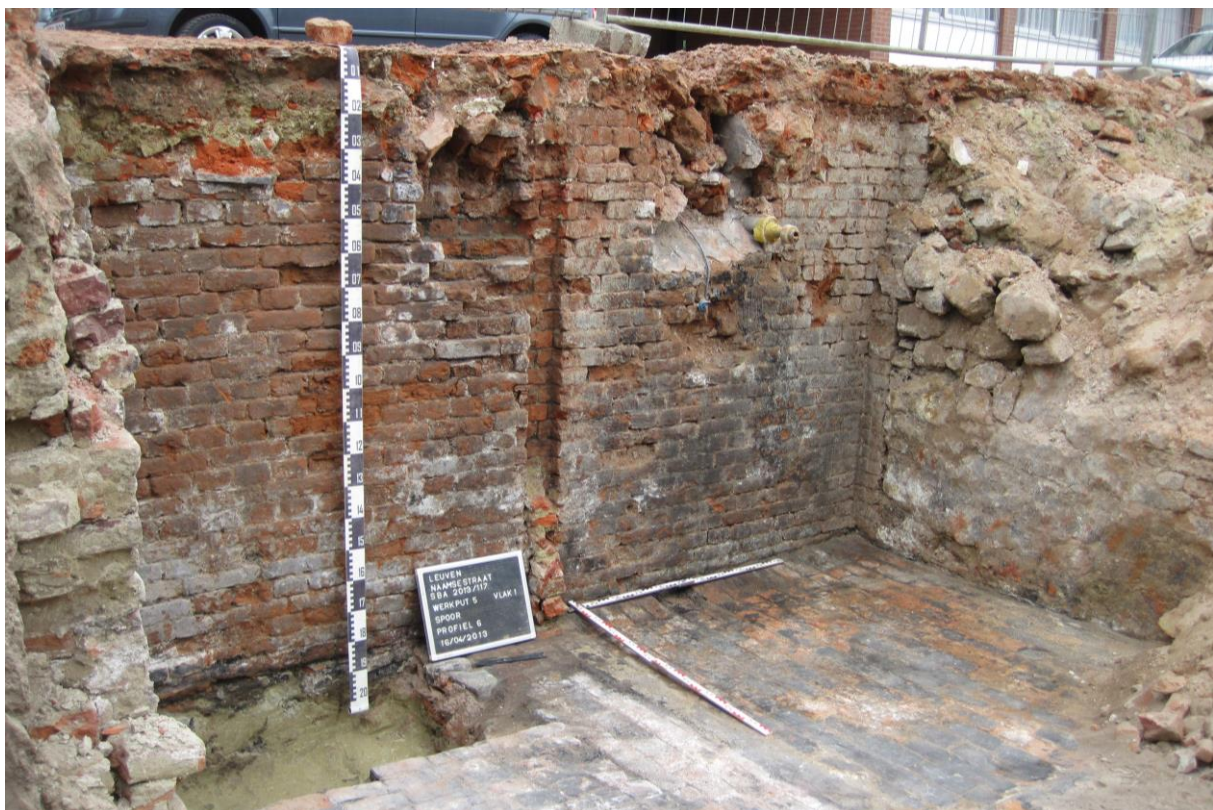
Fig. 4.15: Zicht op de kelder van het hoekpand Naamsestraat-Verkortingstraat.

Het hoekpand van de Naamsestraat-Verkortingstraat (fig. 4.9) was de eigenlijke Marbrerie (fig. 4.15). Onder de vloer van deze kelder werd één klein spoor aangetroffen (fig. 4.16). Dit spoor kan geïnterpreteerd worden als een localere, iets diepere laag die zich net onder de vloer bevond en als nivellering na het uitgraven van de kelder gediend heeft.

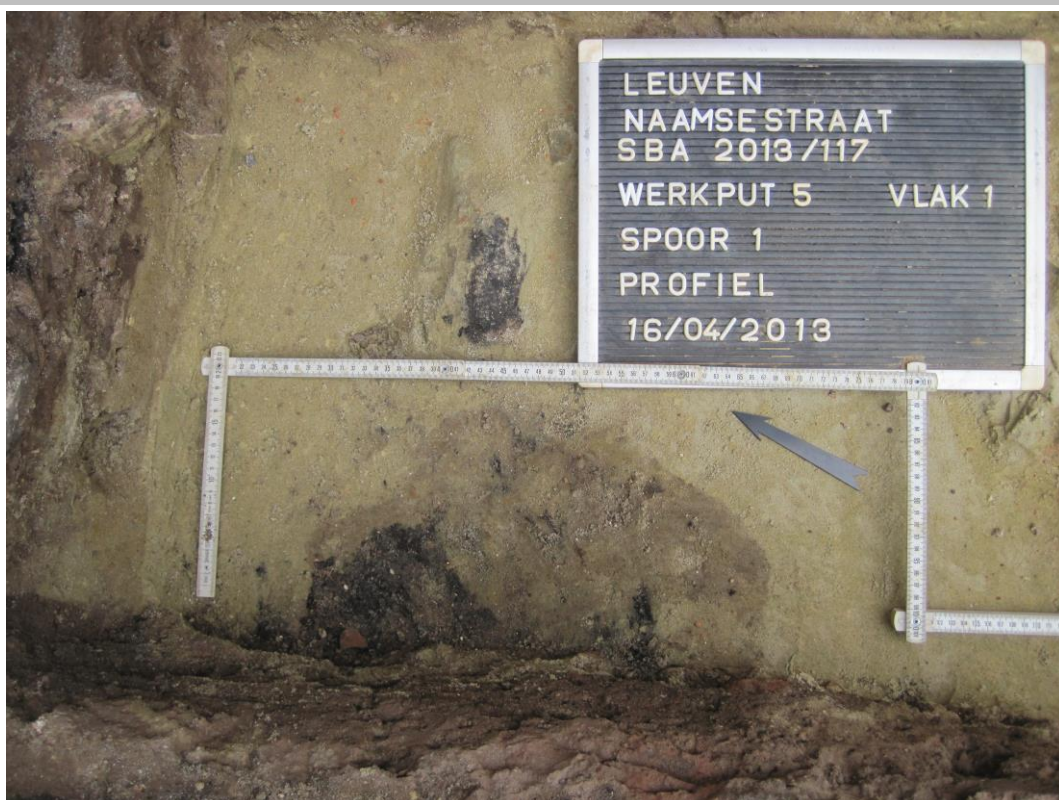
Fig. 4.16: Het aanwezige spoor onder de vloer van de kelder van het hoekpand Naamsestraat-Verkortingstraat.

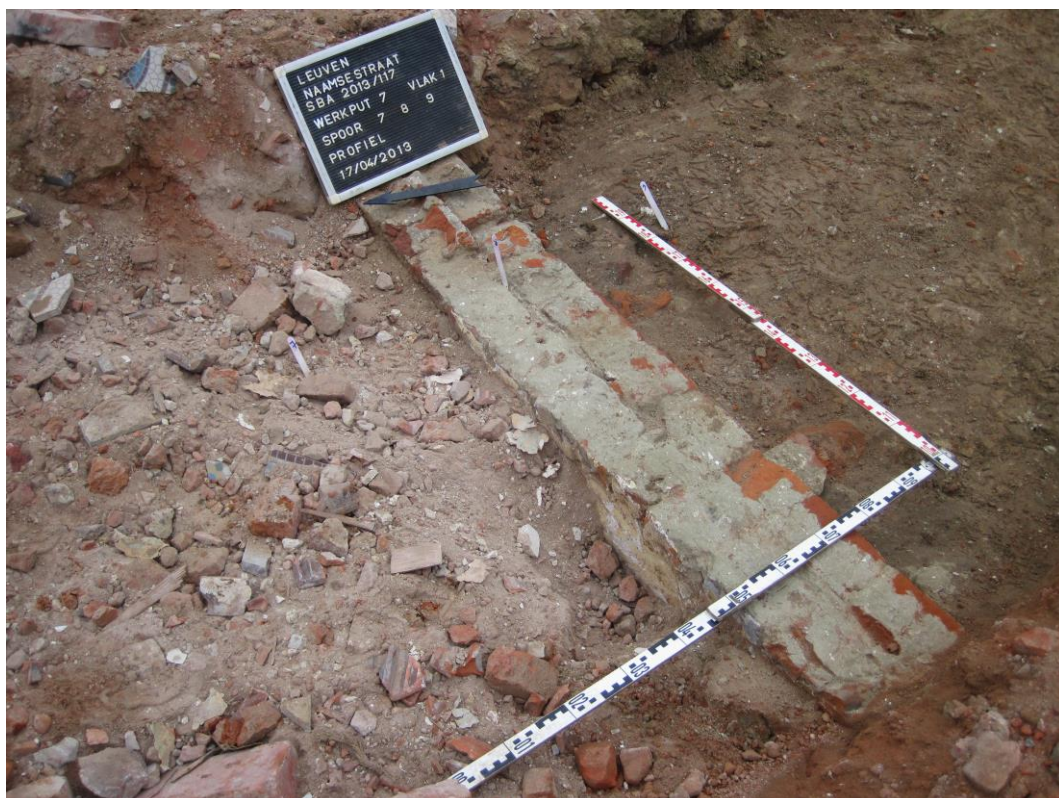
Fig. 4.17: Sporen 7, 8 en 9 in de proefsleuf.

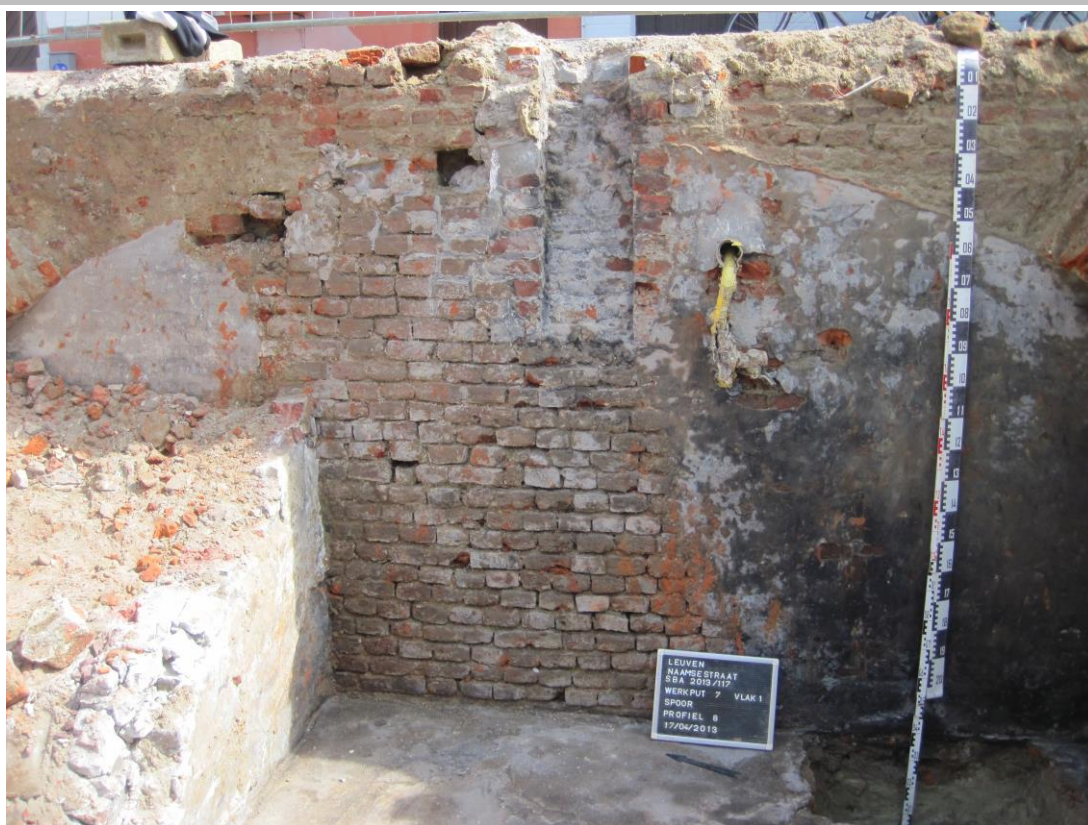
Fig. 4.18: Zicht op de kelder van Verkortingsstraat 10.

In tegenstelling tot de andere kelders, die ongetwijfeld een vloer op een houten roostering moeten hebben gehad, was deze kelder voorzien van een plat tongewelf (fig. 4.18). Deze manier van bouwen kon ook vastgesteld worden bij de 17^{de}-eeuwse kelder op het Fochplein. Onder de vloer van deze kelder werden evenwel geen andere sporen meer aangetroffen (fig. 4.19).

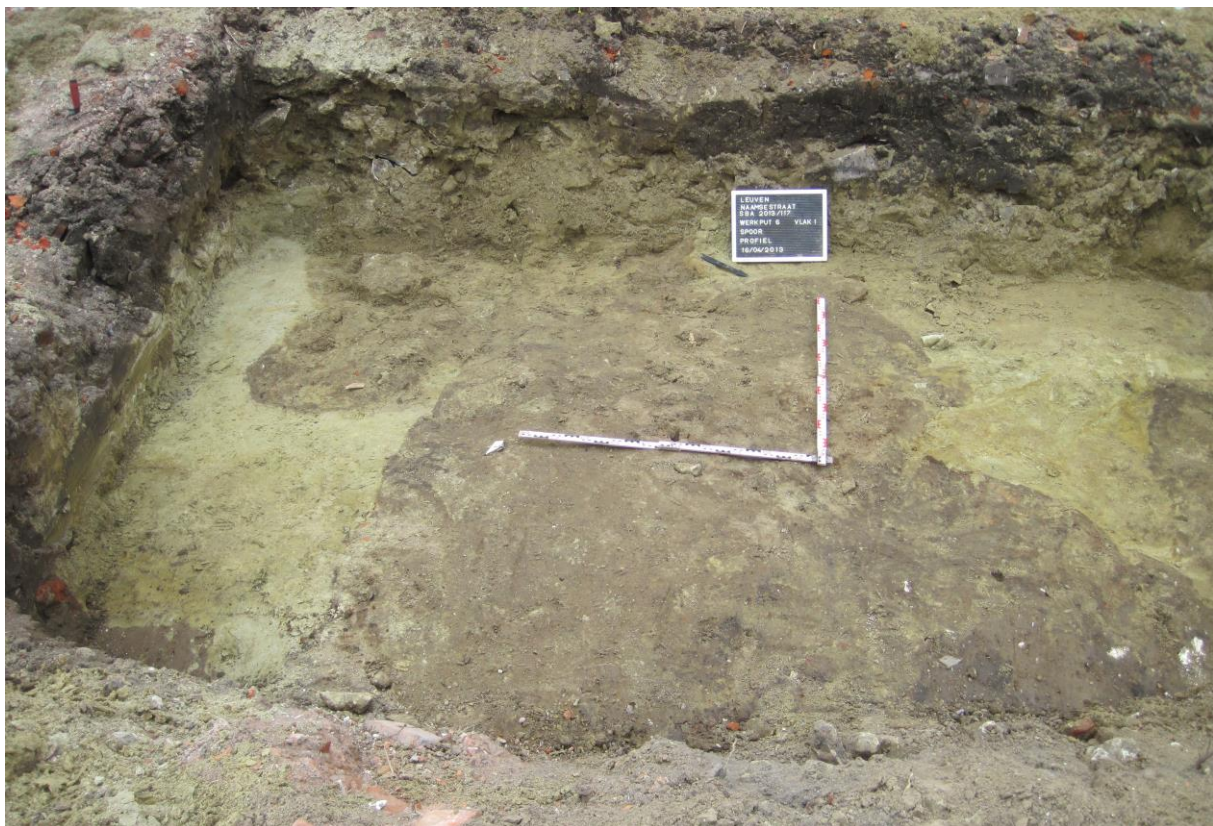
Fig. 4.20: Zicht op proefput 6.

Er werden ook drie proefputten en een proefsleuf gegraven. Proefput 6 (fig. 4.10) bevond zich op het laagste deel van het terrein. Zoals in paragraaf 4.1 reeds aangegeven was hier teelaarde aanwezig (fig. 4.4), maar waren hierin veel puin en verstoringen te zien. In het aangelegde vlak waren ook 5 sporen aanwezig (fig. 4.20), maar op basis van de tegelvondsten in de vulling van enkele van deze sporen, kan een vrij recente datering (19^{de}-20^{ste} eeuw) aangenomen worden.

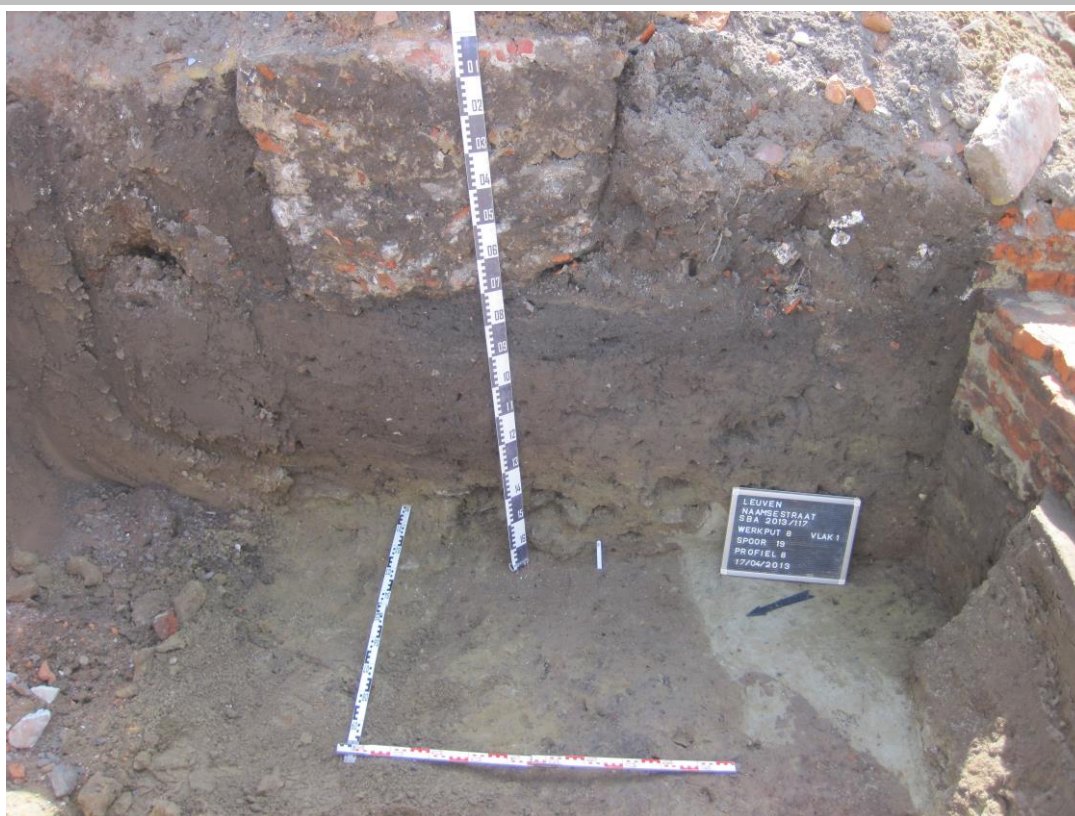
Fig. 4.21: Zicht op proefput 8.

Op de overgang tussen de huizen langs de Naamsestraat en de huizen langs de Verkortingstraat werd proefput 8 aangelegd (fig. 4.8 en 4.11). Aan de kant van de Verkortingstraat kon in profiel nog een recente baksteen- en betonconstructie waargenomen worden. Ook was te zien dat de kant naar de Verkortingstraat sterk opgehoogd en verstoord was. In deze ophogingspakketen werden geen sporen herkend (fig. 4.21).

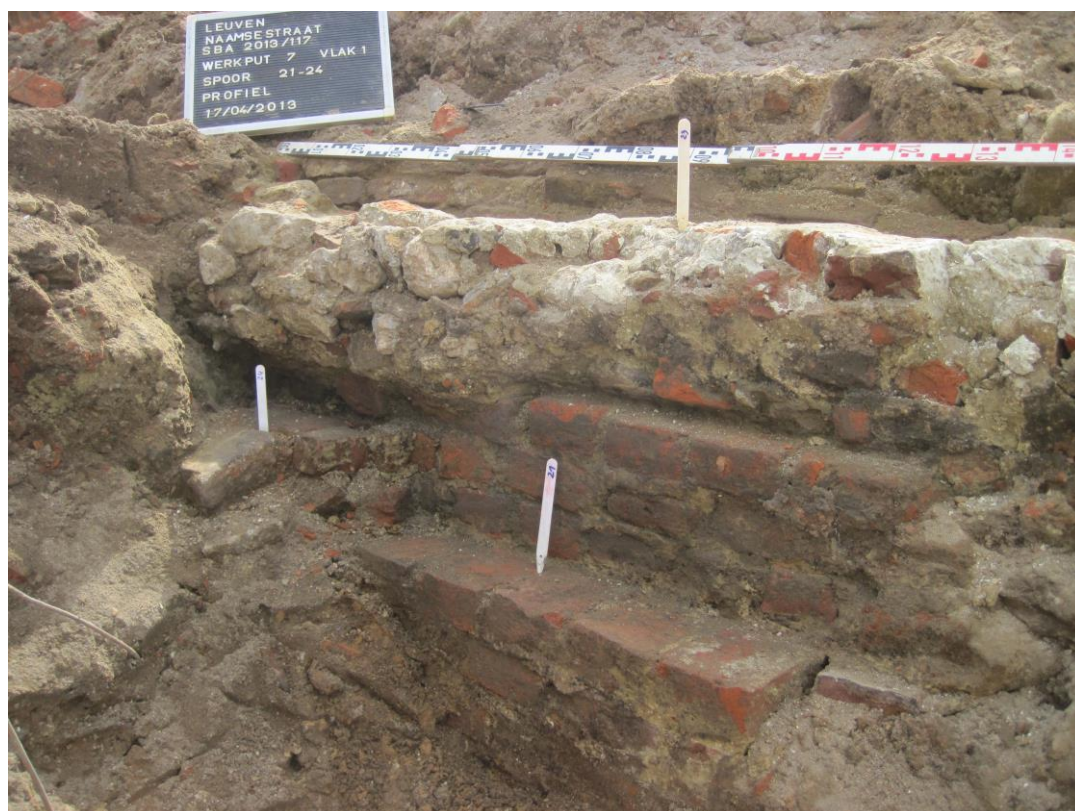
In deze proefput waren vier sporen aanwezig. Het ging om een bakstenen muur (spoor 21) en (de aanzet van een) bakstenen vloer (spoor 24) (fig. 4.22). Beide sporen liggen in het verlengde van de westelijke keldermuur van Verkortingstraat 10. Hierop is later nog een nieuwe muuraanzet (spoor 23) gezet. Deze is, afgaande op de gebruikte cementmortel, recent. Heel de zone wordt helaas ook verstoord door een grote kuil (spoor 22), waardoor eventueel aanwezige of archeologisch relevante informatie grotendeels verdwenen is.

Fig. 4.22: Zicht op de nog aanwezige muur- en vloerresten in de proefput ten zuiden van Verkortingstraat 10.
